EVALUASI POTENSI DEFISIENSI PADA BANGUNAN GEDUNG EKSISTING KAMPUS II INSTITUT TEKNOLOGI PADANG TERHADAP GEMPA BUMI MENGUNAKAN METODE EVALUASI *TIER 1* BERDASARKAN RSNI (ASCE 41-17)

Rizky Faldi^{1*}, Syafri Wardi², Herix Sonata³

^{1*}Mahasiswa Sarjana Teknik Sipil, Fakultas Teknik, Institut Teknologi Padang, Padang.

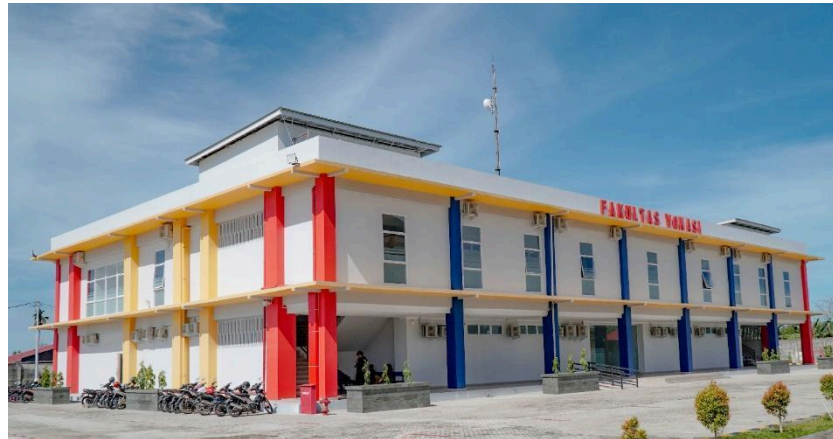
Gambar 1. Gedung eksisting kampus II Institut Teknologi Padang

Gedung eksisting yang dievaluasi terdiri dari 2 lantai. Gedung ini merupakan Gedung Fakultas Vokasi Kampus II Institut Teknologi Padang yang berlokasi di Jl. DPRD kawasan Bypass. Air Pacah, Kota Padang. Gedung ini difungsikan sebagai gedung perkuliahan dan gedung eksisting dapat dilihat pada Gambar 1.
